7 april 2021

Doc. No. 34275A09

Spiromatic & Revitox ademautomaat

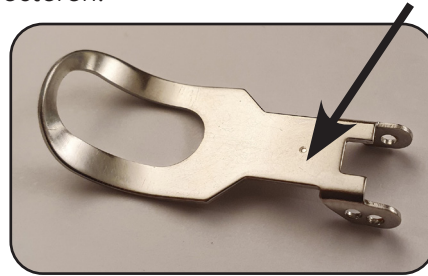
2. Controleer of de hefboom een geponste stip heeft. Als er een stip op staat is het de nieuwe versie en is het niet nodig om de hefboomhoogte te controleren of de oppervlakken van de hefboomsteunbus te inspecteren.

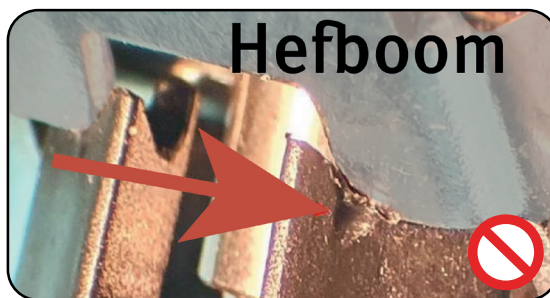
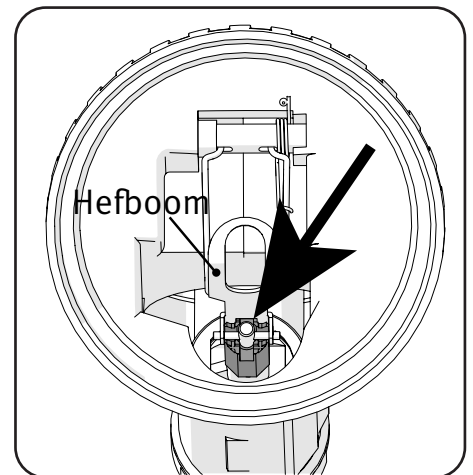
4. Controleer de contactvlakken op de hefboomsteunbus.

Controleer of de contactvlakken en het buitenoppervlak van de hefboomsteunbus onbeschadigd zijn. Als het is beschadigd zoals op de afbeeldingen, moeten de onderdelen vervangen worden voordat de ademautomaat opnieuw wordt gebruikt.

Let op! De afbeeldingen tonen beschadigingen op een Divator hefboomsteunbus.

- Als er schade wordt geconstateerd, of als de hefboomhoogte te laag is, moet de vervanging worden uitgevoerd **voordat de ademautomaat opnieuw wordt gebruikt**.
- Als er geen schade wordt geconstateerd en de hefboomhoogte binnen het goedgekeurde bereik ligt, dienen de onderdelen te worden vervangen **bij het volgende jaarlijks onderhoud**.
