7 April 2021

Doc. No. 34275B02

## Spiromatic & Revitox andningsventil

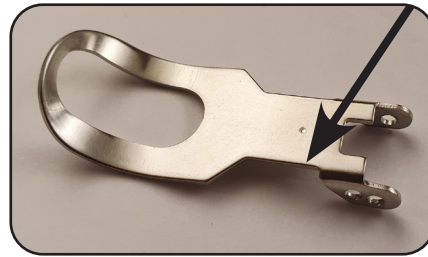
2. Kontrollera om hävarmen har en stansad prick. Om den har en prick så är det den nya versionen av hävarm och det behöver inte göras kontroll på hävarmshöjden eller hävarmsstödet.

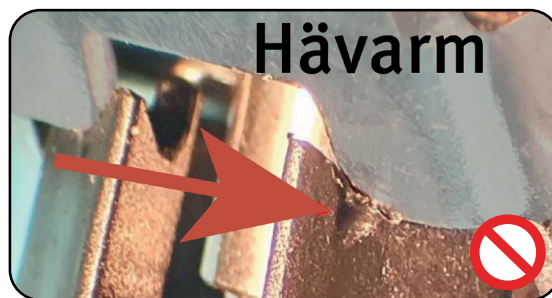
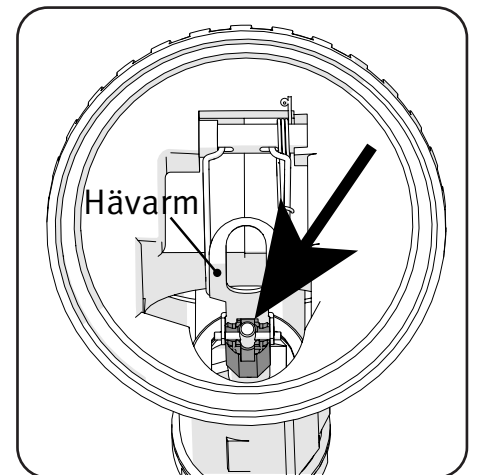
I mycket sällsynta fall kan ett kraftigt begränsat luftflöde/luftstopp uppstå till följd av skador på hävarmsstödet. Denna skada kan uppstå om man justerar hävarmshöjden på ett felaktigt sätt eller om hävarmen på en uttagen ventilinsats vinklas mer än 50 grader. Skador kan även uppkomma vid normal användning genom slitage.

### 4. Kontrollera hävarmsstödet kontaktytor.

Kontrollera kontaktytorna och utsidan på hävarmsstödet. Vid skador på kontaktytorna, liknande de som visas på bilderna nedan, måste utbyte ske innan andningsventilen används igen.

OBS! Bilderna visar skador på ett hävarmsstöd till Divator andningsventil.

Genom att byta ut hävarmen till en ny version så elimineras risken för detta felfall. Vid detta byte ska samtidigt hävarmsstödet och tätningsmembranet bytas. Utbytet måste genomföras av en certifierad servicetekniker enligt instruktionerna i detta säkerhetsmeddelande.

- Om skada upptäcks, eller om hävarmen är för låg, måste byte ske *innan andningsventilen används igen*.
- Om ingen skada upptäcks och hävarmshöjden är inom godkänt intervall, ska delarna bytas ut vid *nästkommande årliga service*.
